EKSTRAORDINÆRT
ÅRSMØTE
Onsdag 13.09.2023

Ekstraordinært årsmøte for IL Havdur

TILSTANDSRAPPORT

- FOR** : Prosjekt 533 Havdur Idrettslag
Eikebergvegen 31
4054 Tjelta
- Grunnlag notat** : Synfaring og avklaring 03.08.22
Linda Krohn Reke (Leiar Havdur idrettslag)
Magne Fjetland (Fjogstad Hus AS
Trond Hedland (T. Hedland AS)
- Tiltaksplan** : Eikebergvegen 31
4054 Tjelta Gnr 28 Bnr 335 Sola kommune
- Rekvirent** : Havdur idrettslag v/Linda Krohn Reke

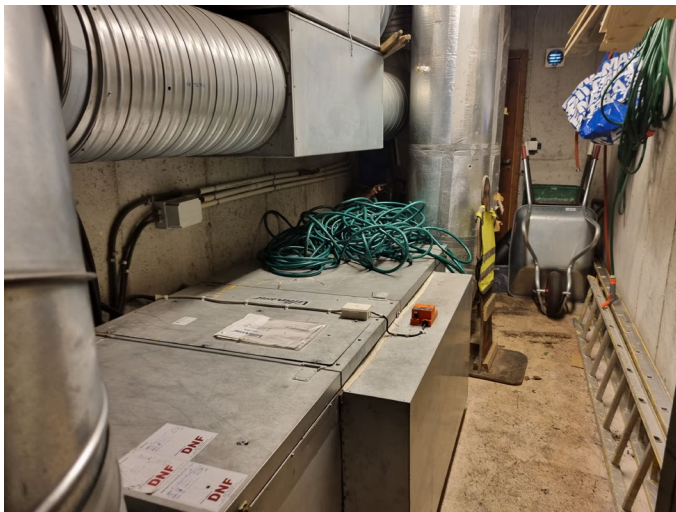
Anlegget var ikkje operativt på tidspunkt for synfaring. Bygningen kan av den grunn ikkje nyttast til personopphald. Loggen på toppdekslet indikerer på at filter blir skifta rutinemessig kvart år – også i 2022. Anlegget har ikkje fungert slik det skal. Lufttemperatur og kvalitet i stover og opphaldsrom er ikkje i takt med behovet. Aggregat og kanalar må gjerast reine. Driftssystemet må automatiserast og gjerast brukarvenleg slik at feil kan bli detektert og rapportert til ein ansvarleg driftsoperatør. Anlegget må optimaliserast med tanke på redusert behov for energi til drift og oppvarming. Klubben må etablere rutine for periodisk ettersyn og tiltak ved driftsstans eller feil ved anlegget.

Foto 1 ventilasjonsaggregat

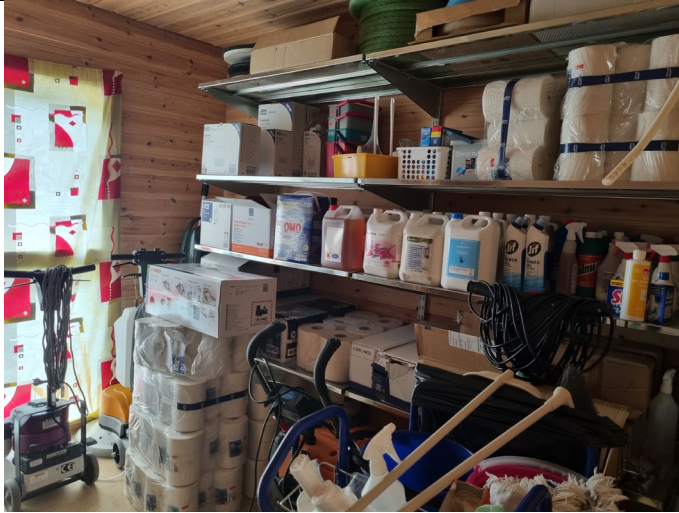
All rekvisita og manuelt reingjeringsutstyr er plassert i eige rom i austfløyen. Slik situasjonen er i dag, må idrettslaget gje leigetakarane tilgang til rommet dersom uhell skjer med søl på golvet og/eller at det manglar eksempelvis såpe eller toalettpapir under selskap eller arrangement. Det er behov for 2 romelege skåp med plass til golvmopp, stativ, bøtte, såpe og klutar, papir osv. Eit rekvisitaskåp i vestfløy og eit i austfløy må plasserast ut, gjerne i samband med kjøkken eller garderobe slik at gjester kan hjelpe seg sjølv under arrangementet.

Foto 2 dagens rekvisitarom

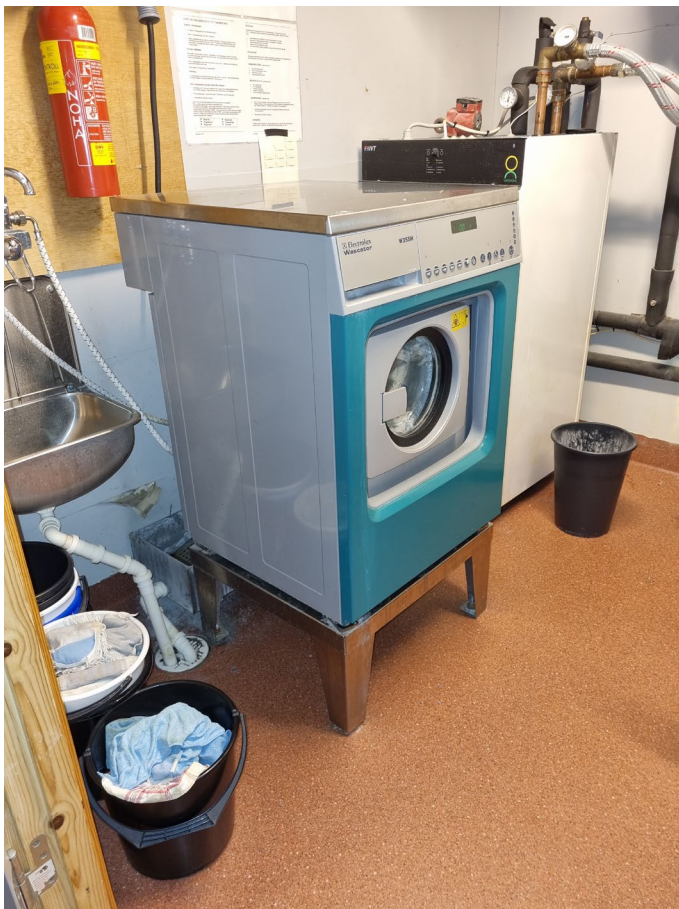
Nå er vaskemaskinen plassert i vestfløyens kjellaretasje. Slik plassering er ikkje gunstig for byggets driftsoperasjonar.

Foto 3 dagens plassering av vaskemaskin

Maskinen må flyttast frå kjellaren i vestfløyen til rekvisitarommet i austfløyen. Her er både vatn og avløp. Det er behov for ny kurs for elforsyning. Sjå foto 3.

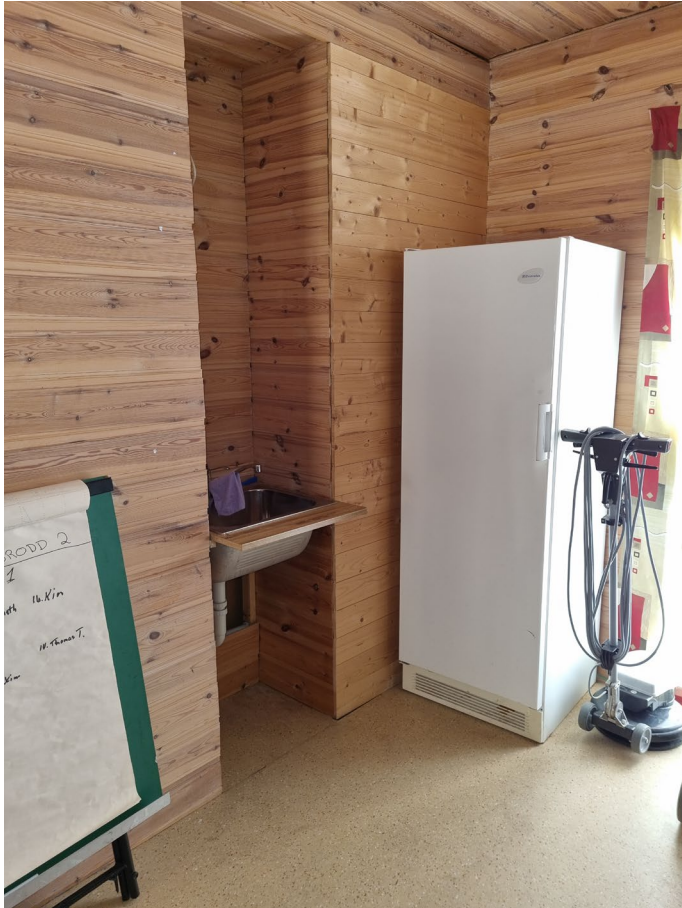
Foto 4 ønska plassering av vaskemaskin

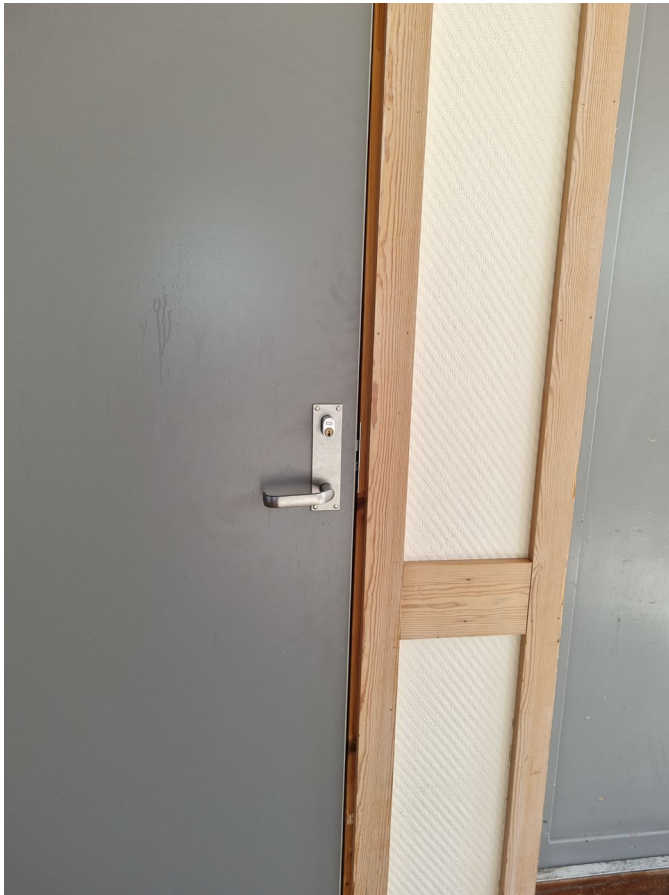
Det er eit stort tal på nøklar i omløp, der mange ikkje er gjort greie for. Det er behov for å systematisere tilkomst til lokalar og rom. Idrettslaget treng også hjelp til å etablere eit registersystem for distribusjon av nøklar. Det er også behov for låsing av ei ny dør mellom vest og austfløy i 1. etasje

Foto 5 eksempel på lås i system

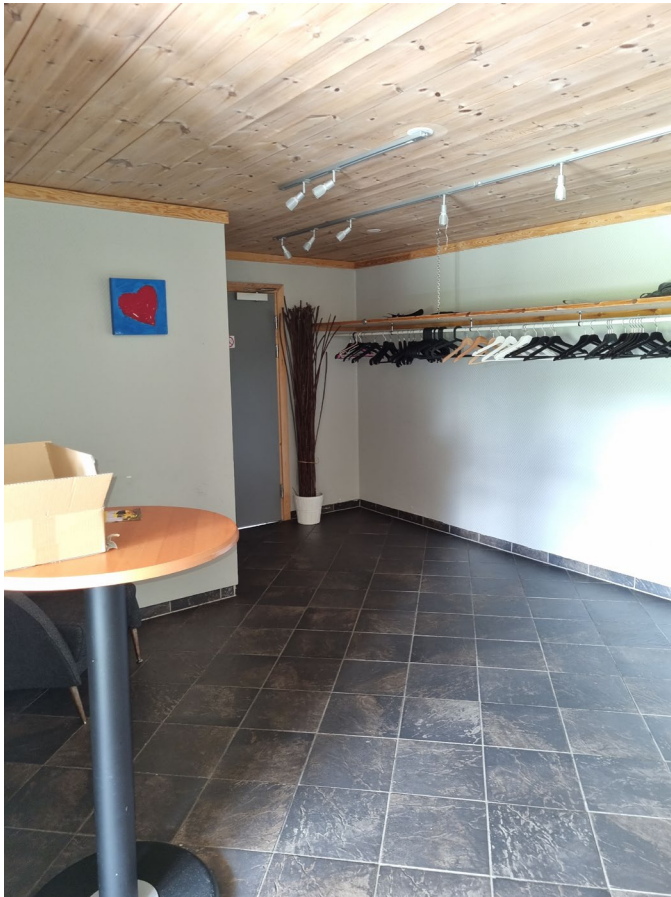
Klubben treng å få organisert lokala slik at vest og austfløyen kan leigast ut uavhengig av kvarandre. Felles tilgang til hovudkjøkkenet og mangel på toalett i 1. etasje skaper problem for drift og utleige. Gjester som leiger austfløyen har kun 1 toalett, og treng i dag tilkomst til vestfløyens kjellaretasje når behovet er større. Leigetakarane kjem dermed inn på vestfløyens område, samtidig som vestfløyens leigetakarar har tilgang til hovudkjøkken og vidare inn på austfløyens lokalar. Eit nytt toalett parallelt med dagens HcWc i 1. etasje (der stolen står på foto) og dør mellom dagens veggstuss og garderoben vil avhjelpe.

Foto 6 plassering av ekstra toalett og skillevegg med dør

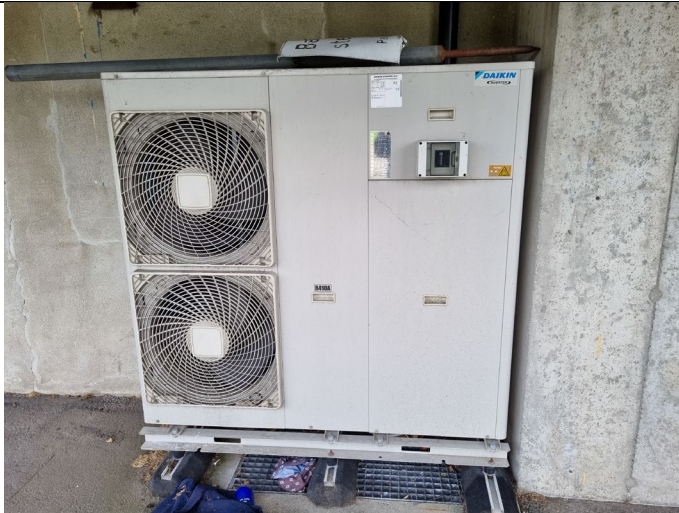
Det er lagt opp aggregat og installasjonar for vassboren varme. Det er usikkert om utstyret også forvarmar tappevatn. Det er også usikkert korleis forvaltning, drift og vedlikehald er organisert. Tilbakemelding frå leigegjester gjer grunn til å tru at innregulering og justering nå er nødvendig. Leverandøren eller anna serviceforetak må gå over det tekniske ved anlegget for å kontrollere trådløs styring av romtemperatur og innregulere slik at det fungerer optimalt med minimalt behov for energi. Klubben må etablere rutine for periodisk ettersyn og tiltak dersom det oppstår driftsproblem med anlegget.

Foto 7 varmepumpe luft/vatn - utedel

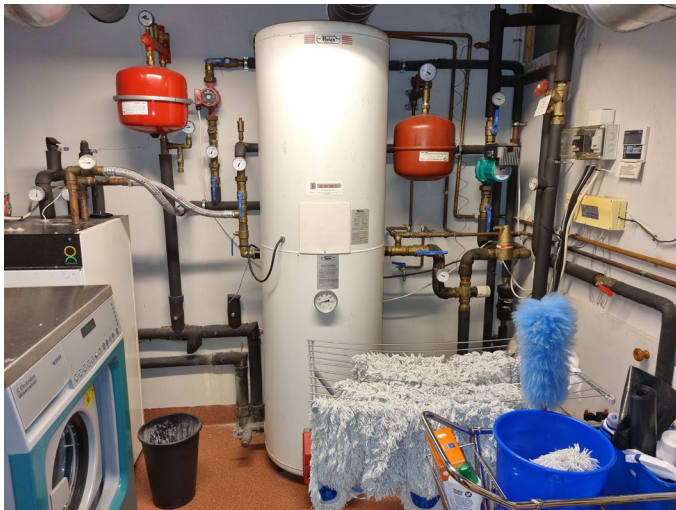
Foto 8 varmepumpe innedel – vassboren varme

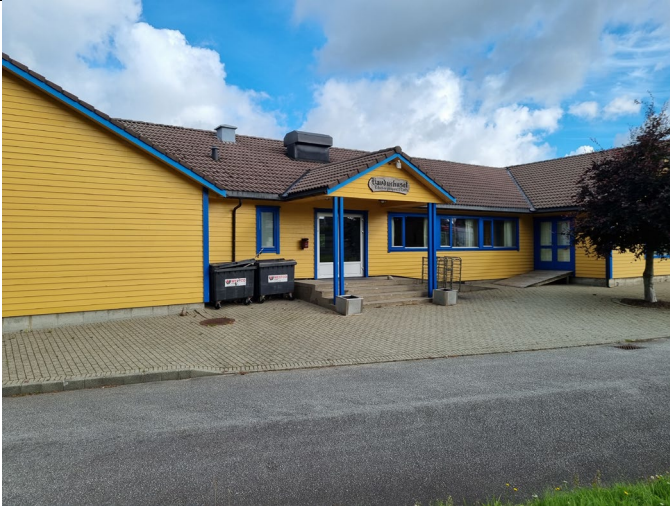
Foto 9 fasade med skilt over hovudinngang

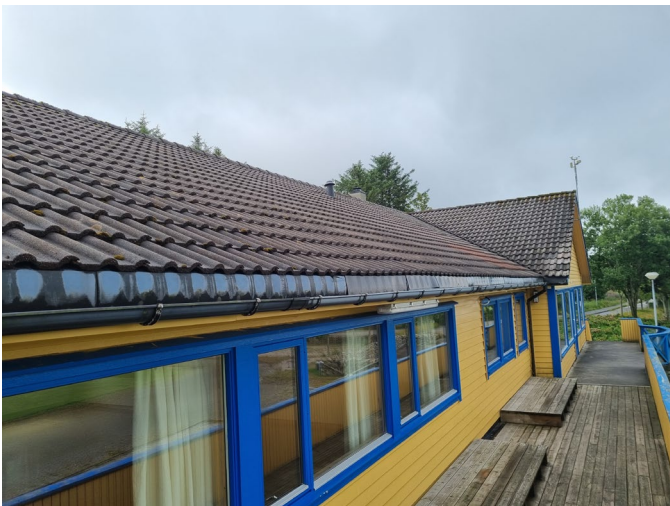
Taktekkinga er utført med 2 ulike type takstein er brukt. Bygget består av fløyar som er utbygd i 3 periodar alt etter endra behov. Den første delen vart ført opp på 70-talet. Taksteinstypene som er nytta er ikkje lenger i handel. Taktekkinga er nå mogen for utskifting. Samtidig må ein rydde opp i ulike installasjonar, takhattar og gjennomføringar som ikkje lenger er i bruk. Takrenner og beslag er slitt og har lekkasjar. Nedløpsrøyr mot nord er tett og vil hurtig resultere i råteskade på yttervegg og balkong. Taktekking, lekter, strø og papp må rivast og erstattast med nytt. Nye beslag, takrenner, nedløp og stigetrinn til skorsteinen må tas med. Takvassleidingar må spylast opp for å sikre avløp.

Foto 10 takflate mot nord

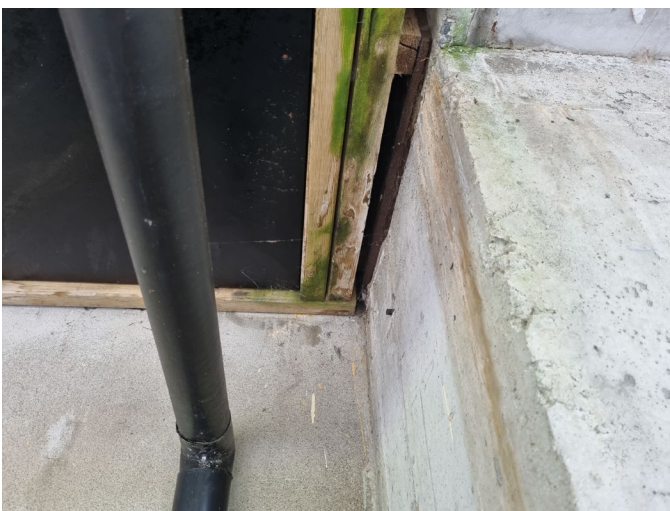
Foto 11 skade etter lekkasje når taknedløp er tett

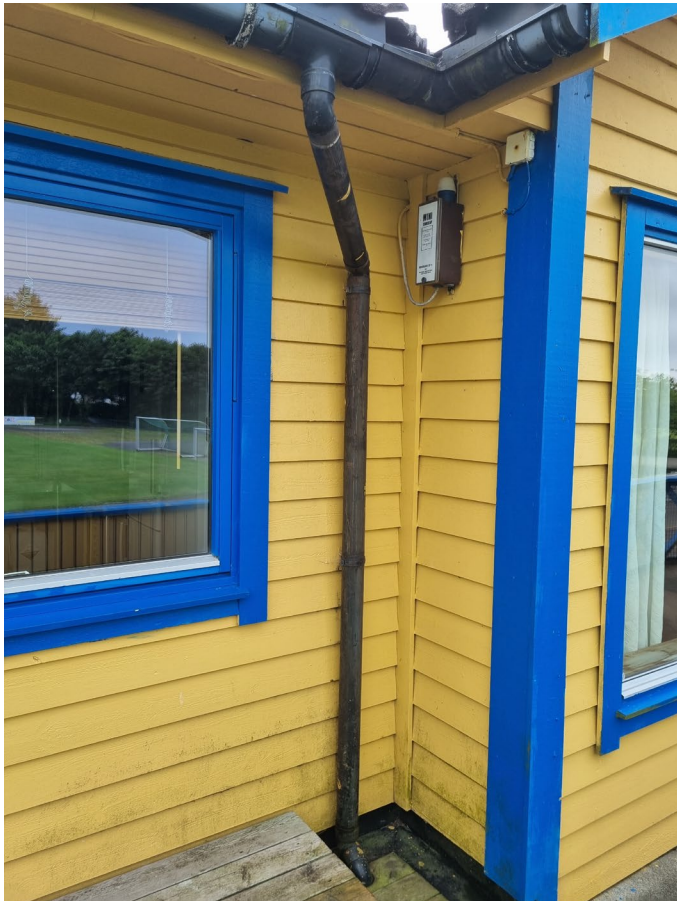
Foto 12 taknedløp som er tett

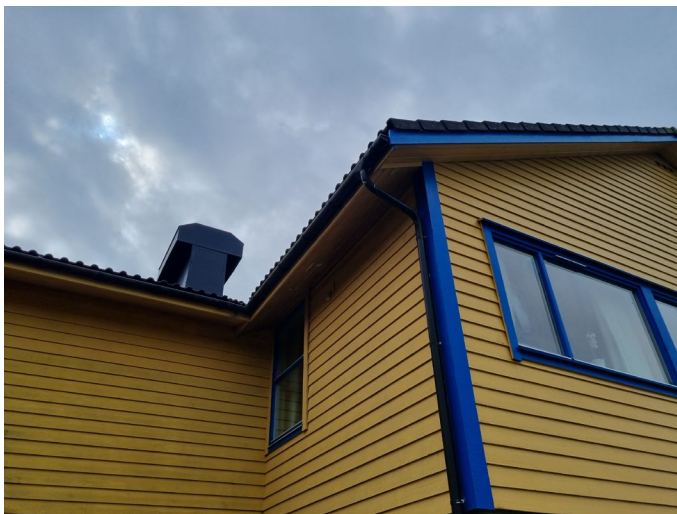
Foto 13 maling flassar av under gesims – lekkasje i taktekking

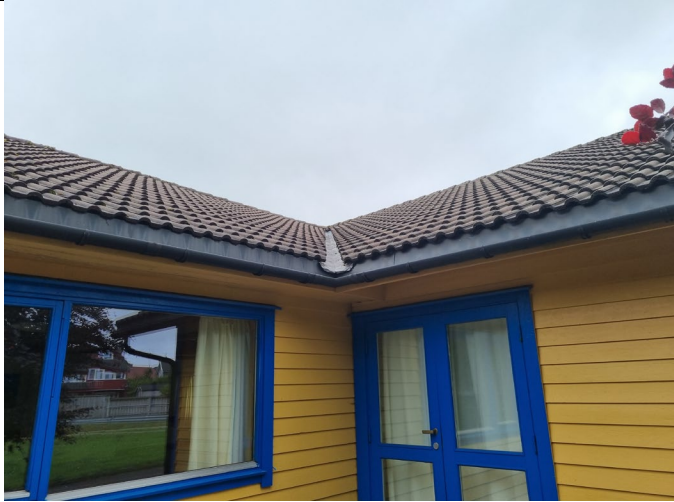
Foto 14 ulike type takstein og slitasje på sløys

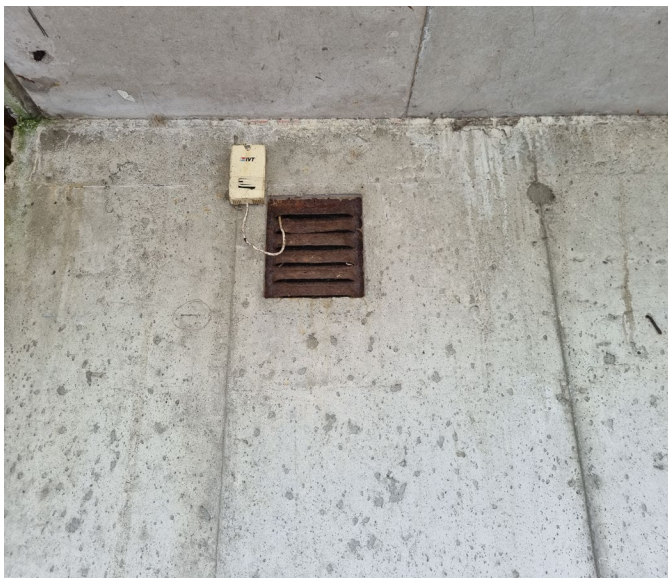
Veggventilane er stort sett lokalisert til kjellarens ytterveggar. Av i alt 12 stk. ventilalar med mål 15x15cm. med klaff på innsida. 2 stk. i murvegg mot nord, og 1 stk. i trevegg mot sør er i orden. Både ventilbeslag, fluenetting i gjennomføringane og klaff på innsida må fjernast og erstattast med nytt.

Foto 15 eksempel på korrosjon på veggventil

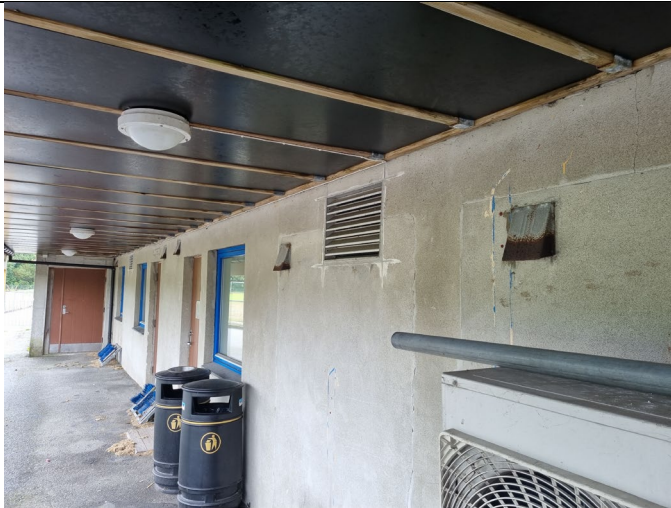
Foto 16 veggventilar i kjellervegg mot nord

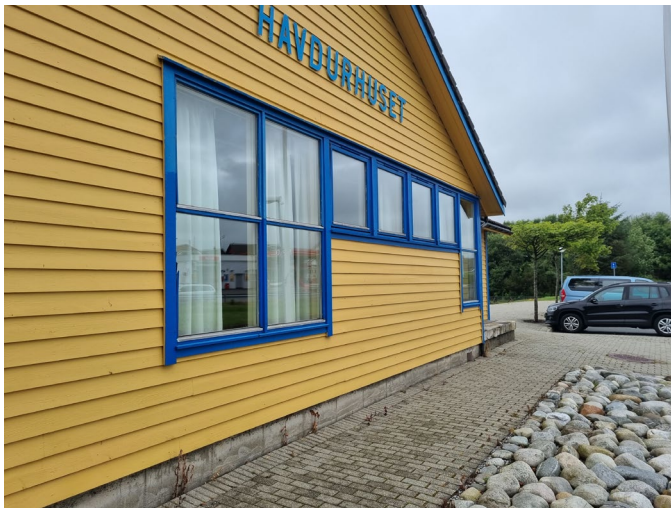
Vindauga er råteskadde og fleire er ikkje operative for lukking/lufting. Alle 7 vindauga og listverket mot sør må skiftast ut på grunn av råteskade. Her er det ikkje behov for ny kledning. Alt listverk på gavleveggen mot nordaust, og veggstussen som vender mot vest, inn mot mellombygget må skiftast. 2 stk. 2-fags vindauga i gavleveggen må skiftast ut med nye, som gjer 30cm. høg brystning. Skiltet som indikerer byggets adresse må reviderast. Det har feil vegnummer.

Foto 17 fasade der vindauga er sterkt råteskadd

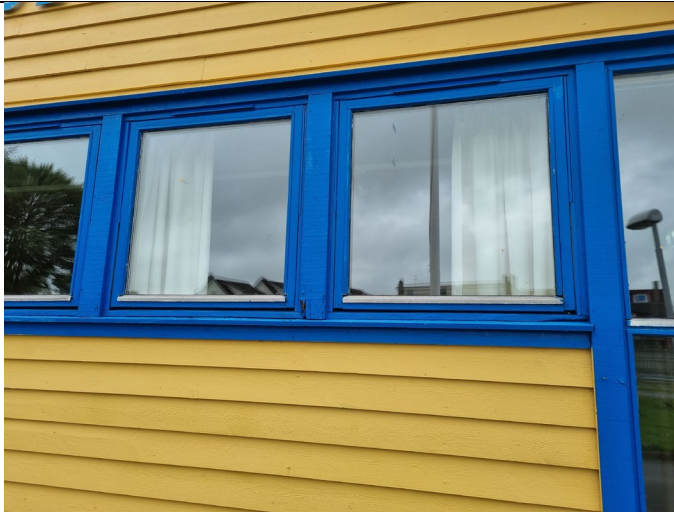
Foto 18 rådeskadde vindauge

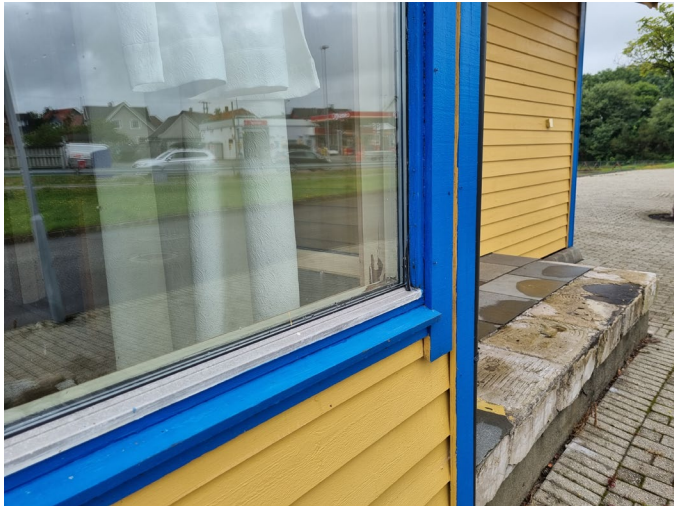
Foto 19 råteskade på vindauge

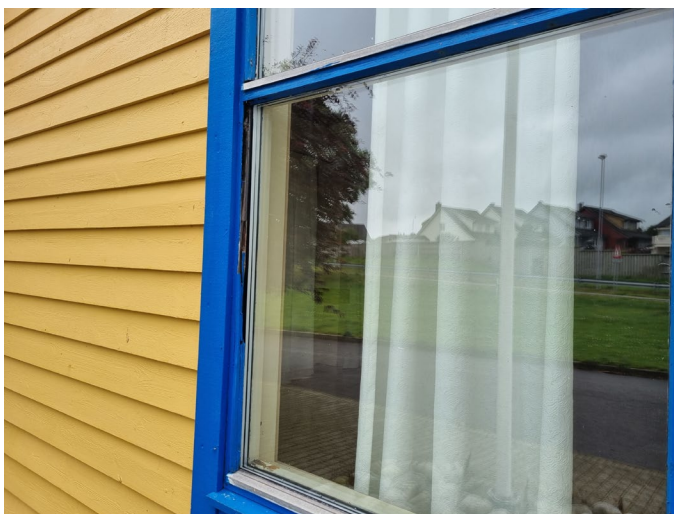
Foto 20 rådeskade på vindauge

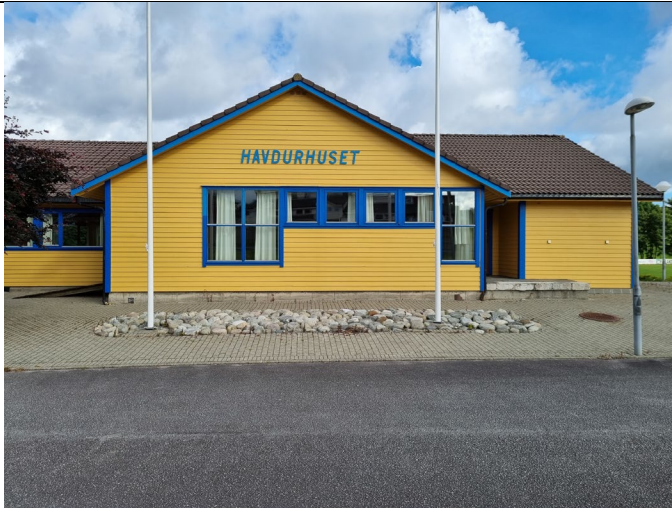
Foto 21 Fasade der vindauge må skiftast

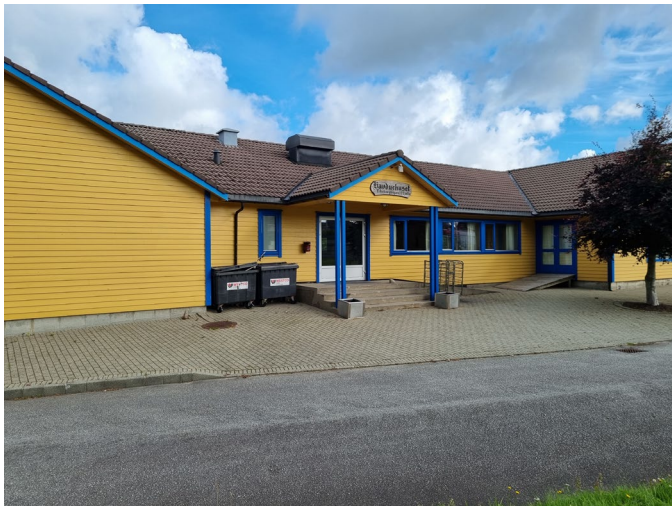
Foto 22 eksempel på overflødige takhattar og ventilar

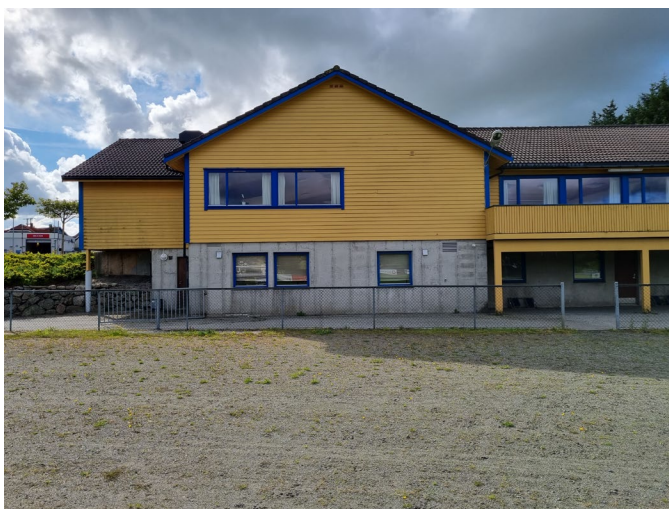
Foto 23 Fasade mot nord er 2 vindauge må utvidast

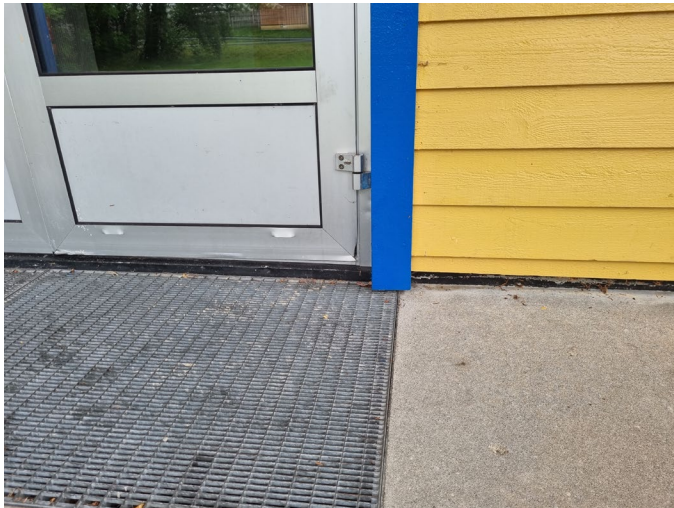
2-fløya dør i aluminium er skadd etter forsøk på innbrot. Døra utgjer rømmingsveg og må ha beslag som er tilpassa behovet. Det er nødvendig å få på plass automatisk åpning slik at gjester i rullestol kan på tilgang til bygget.

Foto 24 skade etter innbrotforsøk på ytterdør

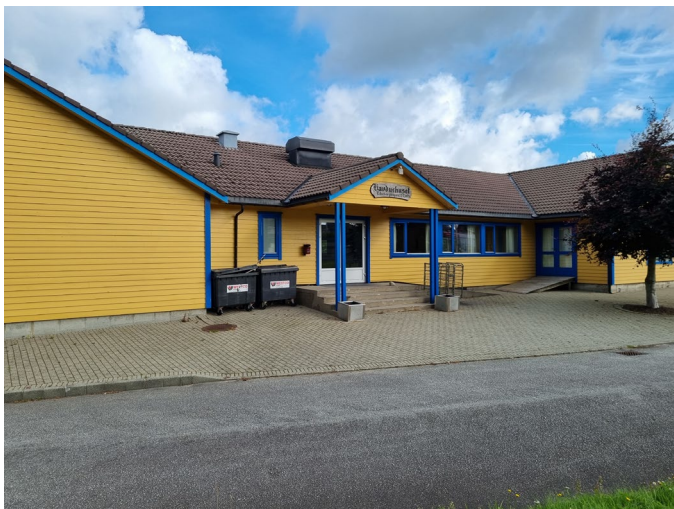
Foto 25 fasade mot sør med trapp og ramper

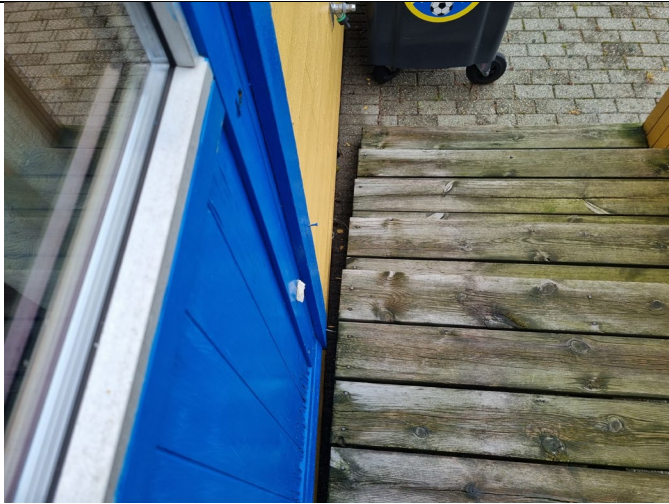
Vestfløyen er attraktiv for utleige. Jamfør punkt 5 for utgreiing rundt utleige av aust og vestfløy. Ytterdør og tilkomst for vestfløyen er ikkje utforma til slikt bruk. Døra er råteskadd og rampe/trapp utvendig er i ferd med å gli ut i frå fasaden. Det er nødvendig med ny ytterdør, repos /rullestolrampe med rekkverk for tilkomst og utleige. Også denne døra er rømmingsveg og må utformast som før i punkt 10.

Foto 26 trapp og repos er i ferd med å skli ut frå veggen

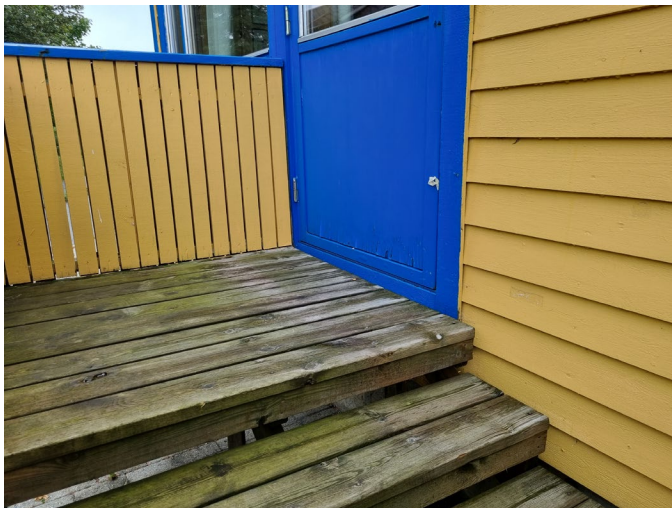
Foto 27 råteskade på terrassedør

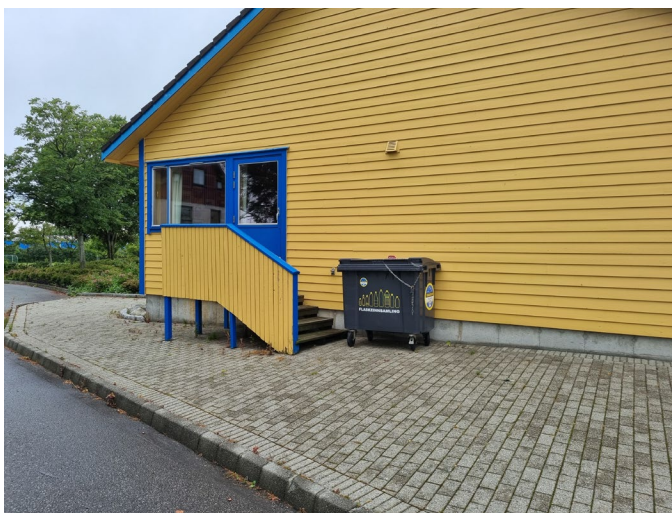
Foto 28 Dør, trapp og repos som må skiftast ut

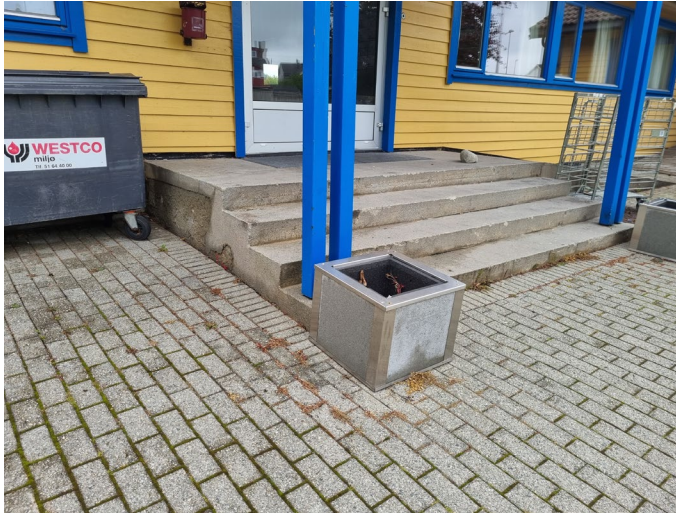
Dagens trapp overstig 50cm og manglar rekkverk med handlist. Det same gjeld begge rullestolrampene.

Foto 29 her manglar rekkverk og handløpar

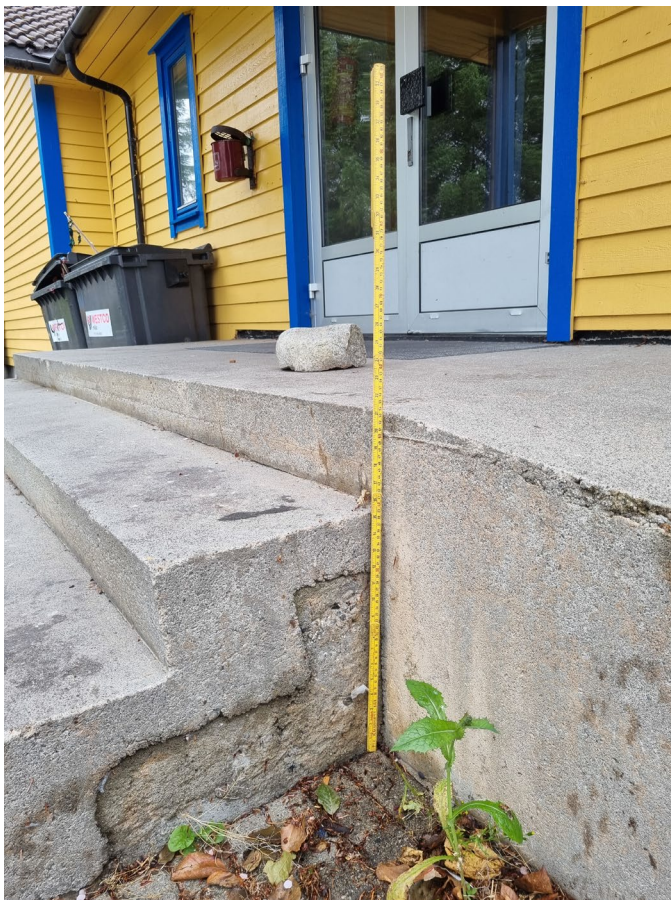
Foto 30 nivåforskjell er her 56cm.

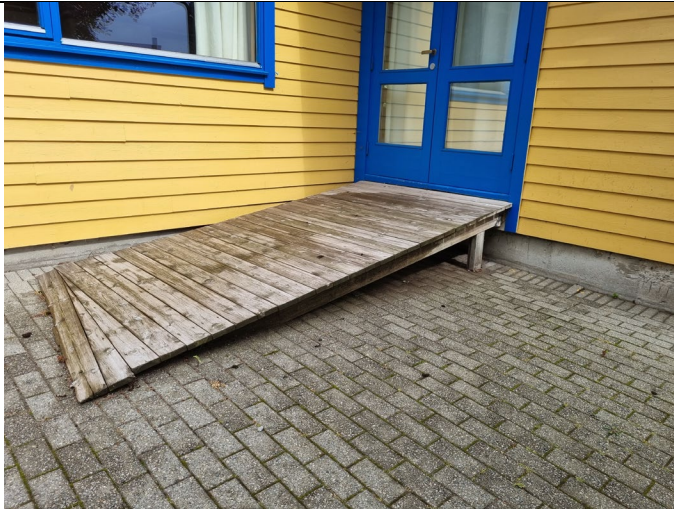
Foto 31 også denne rampa må ha sikring for rullestolbruk

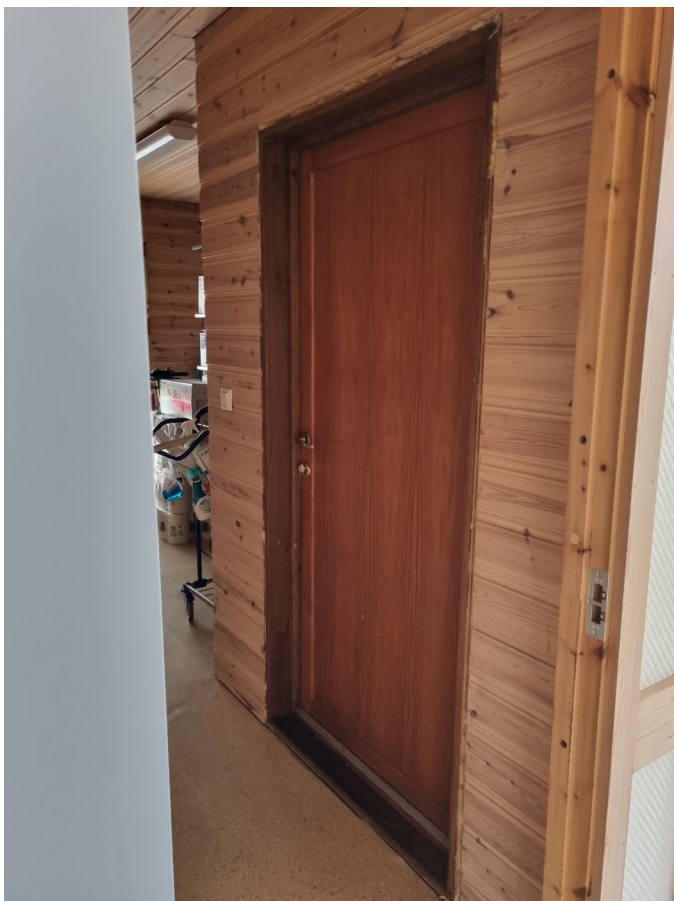
Ytterdøra er ikkje i bruk. Den er «arv» etter tidlegare bruk og behov. Døra utgjør risiko for innbrot og er til ulempe for utnytting av veggplass innvendig. Døra må fjernast og ytterveggen rehabiliterast.

Foto 32 innsida av dør som må blendast

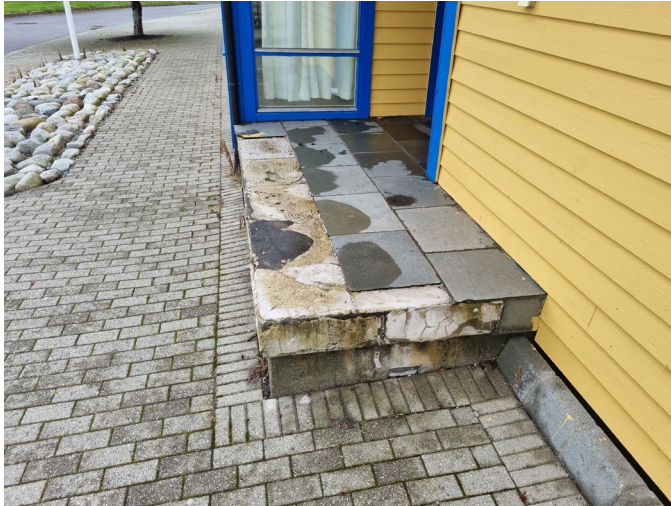
Hellene langs ytterkanten av rampe er borte. Nye heller må leggjast for å unngå personskade/fall og å førebyggja følgjeskadar. På murfasaden langs nordsida av austfløyen er armering korrodert og betongoverdekning sprengt bord. Armering må slipast rein og overflatebehandlast og betong må rehabiliterast.

Foto 33 fliser/heller manglar på platting/rampe

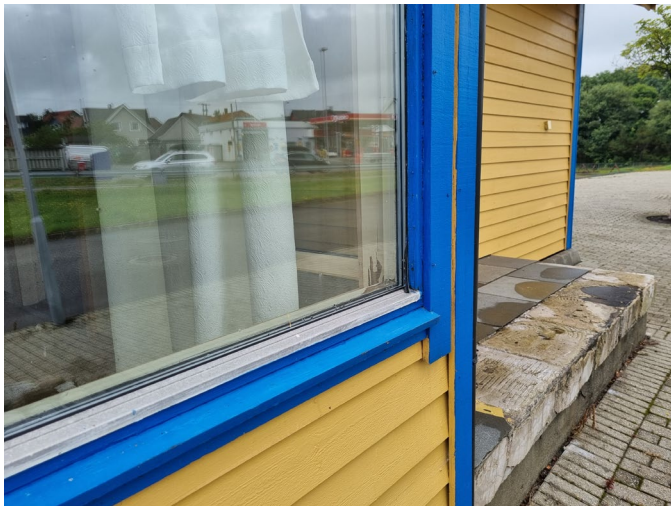
Foto 34 Platting/rampe som manglar heller/fliser

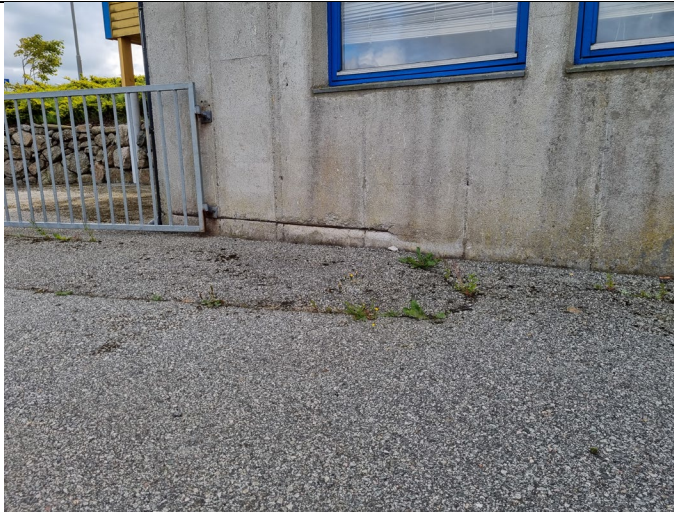
Foto 35 korrosjon av armering med følgeskade på betong
